Caderno de Encargos

Aquisição de serviços para elaboração dos projetos de execução para a reabilitação do esporão de Ofir e do esporão sul de Paramos

ANEXO III – Estudo Prévio – Estruturas de Defesa Costeira entre Espinho e Paramos

ESTRUTURAS DE DEFESA COSTEIRA ENTRE ESPINHO E PARAMOS

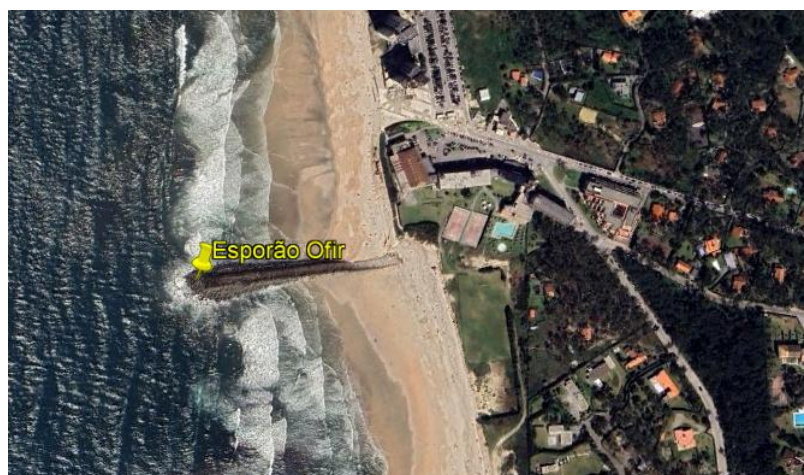
Fig. 1 – Esporão Ofir

Este esporão encontra-se atualmente desenraizado em virtude da erosão da duna localizada imediatamente a sul/nascente.

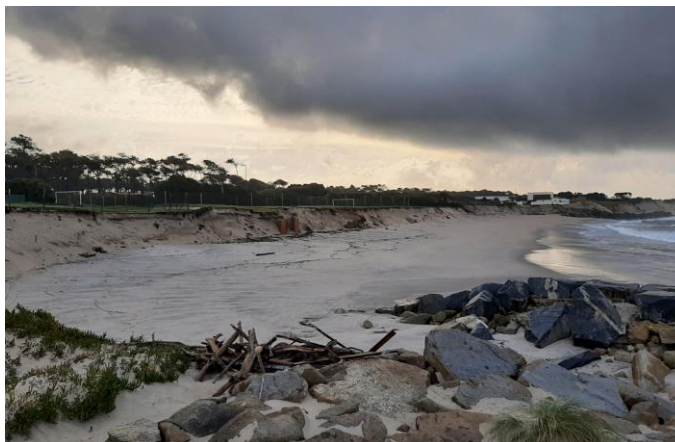
Figura 2. Enraizamento Esporão Ofir

Pretende-se a reabilitação e consolidação deste esporão por forma a conter a sua degradação estrutural. A solução deverá contemplar o reforço do seu enraizamento, através da construção de um pequeno trecho de defesa frontal, em enrocamento, de altura variável, em curva e em rampa para continuar a permitir a passagem de pessoas entre a praia de Ofir e a Praia da Bonança, assim como, e mais importante, a passagem de veículos de emergência.

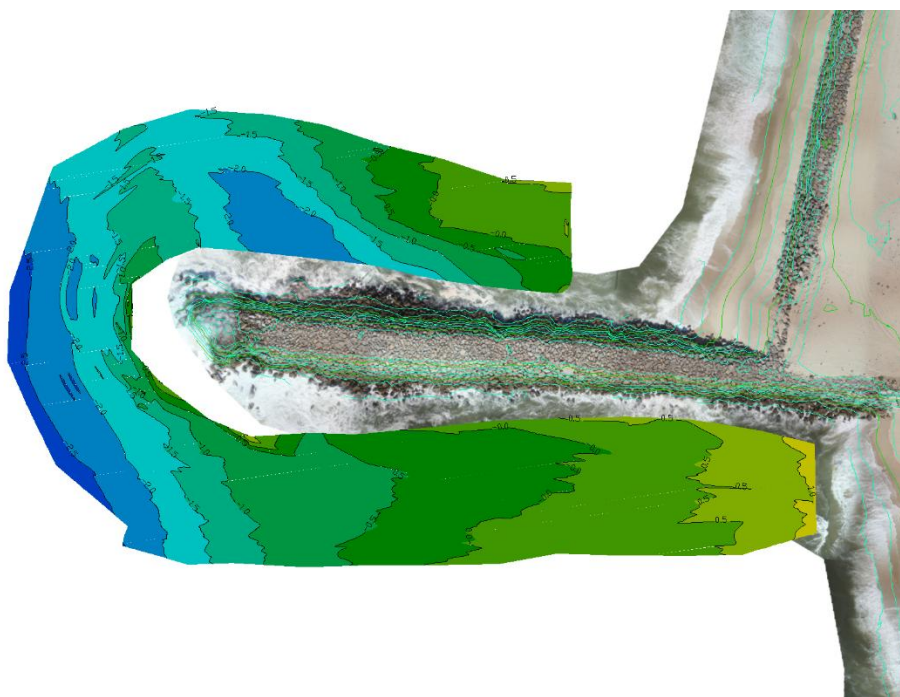
Figura 3. Planta do esporão sul de Paramos.

Este esporão possui sensivelmente 232m de comprimento, localiza-se a sul da Capela de Paramos e na linha de extremidade sul da ETAR de Paramos. A implantação do esporão inclui uma base sobre a praia que se liga à proteção na envolvente da Capela de Paramos. Cerca de 50m desta base, junto ao esporão, apresenta abatimentos generalizados do material de proteção.

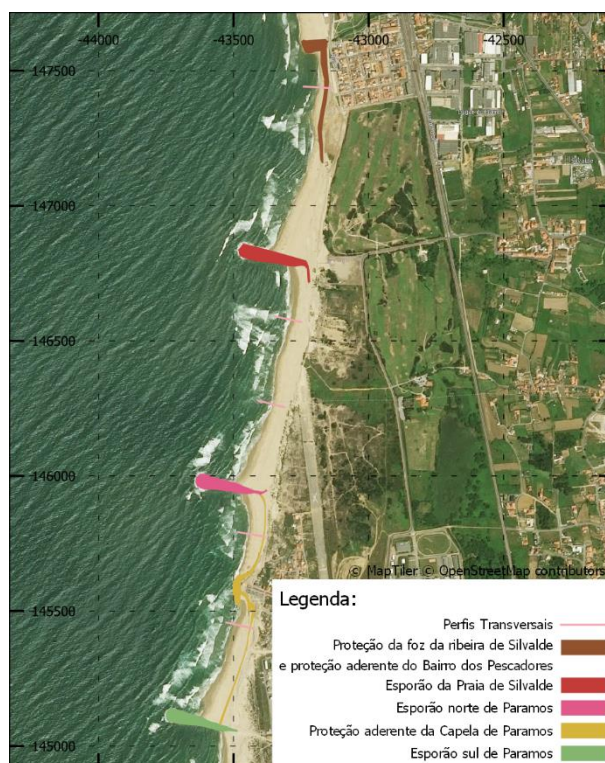
Figura 2 – Imagem de satélite com as localizações dos diferentes conjuntos de estruturas considerados em Estudo Prévio.

Uma imagem de satélite da área em causa pode ser observada na Figura 2.

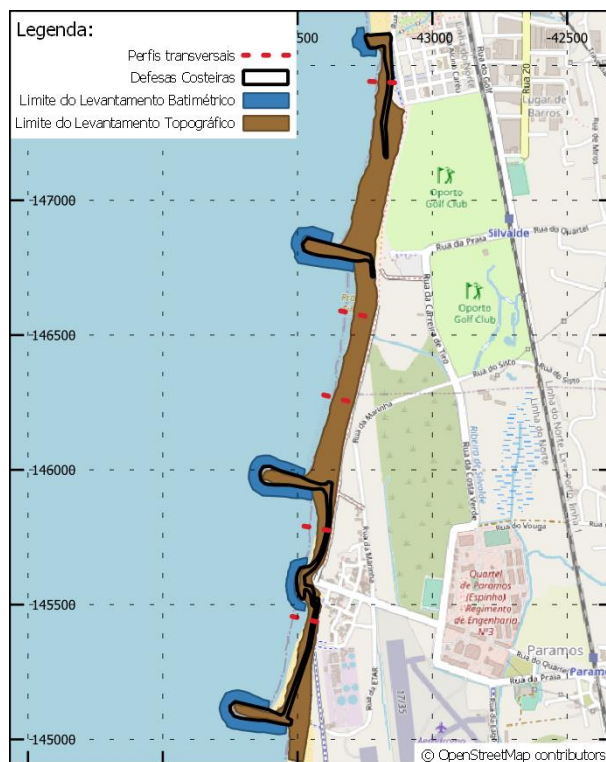
Figura 3 – Planta das localizações das diferentes áreas levantadas por cada tecnologia.

As áreas levantadas por cada método encontram-se assinaladas na Figura 3, sendo que se consideram suficientes para a caracterização do estado atual dos esporões.

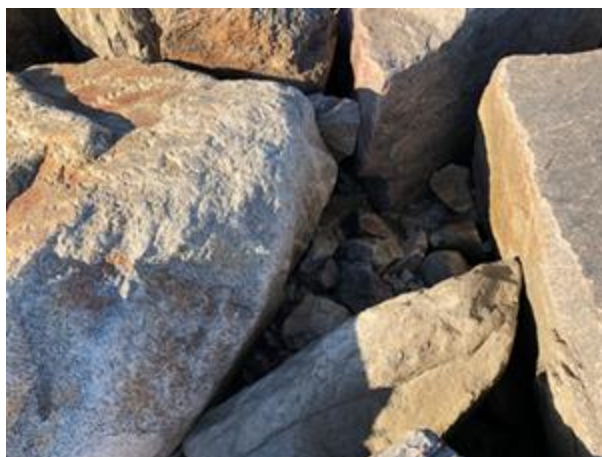
- Uso de camada de proteção em mono-camada (Figura 8): Esta opção permite poupanças significativas em termos do tempo e custo de execução das obras, mas tem consequências significativas na estabilidade da camada de proteção e das camadas inferiores. As fórmulas geralmente utilizadas no dimensionamento de enrocamento foram construídas para camadas duplas, o que reduz a sua validade para camadas simples (que têm menor dissipação de energia, imbricamento e maior refletividade interna da energia). Ao mesmo tempo, a capacidade de filtração de uma camada simples é mínima, facilitando muito a infraescavação da estrutura por remoção de material do núcleo e camada de filtro.

Figura 8 – Exemplo de material de filtro colocado (e exposto) imediatamente sob o manto de proteção.

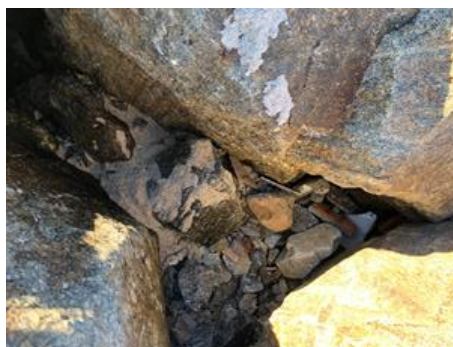
- Impermeabilização do talude: O enchimento dos vazios com brita e (nalguns casos) com areia e até entulho (Figura 10), conduz a uma impermeabilização do talude que reduz a resistência do material do manto de proteção por efeito da reduzida dissipação de energia.

Figura 10 – Exemplo de talude com os interstícios preenchidos com materiais variados.

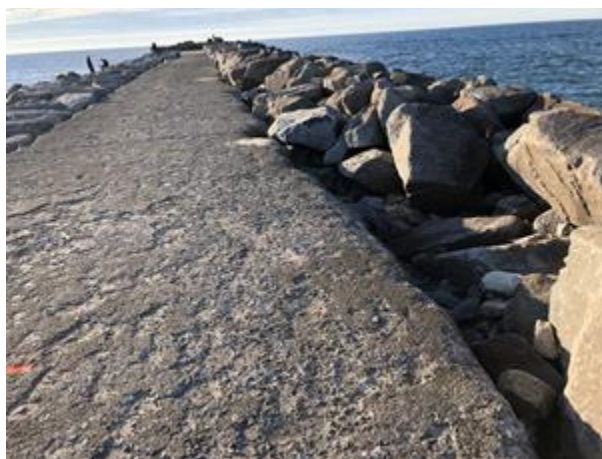
- Nível de coroamento conducente a recorrentes galgamentos do talude: Apesar de as obras apresentarem cotas de coroamento elevadas (de uma perspetiva do impacto visual, variando entre 5,5 e 6,5 m), os coroamentos apresentam ainda assim elevações próximas do nível máximo de maré, contando com as sobrelevações devidas a fenómenos meteorológicos. Este fator induz elevados desníveis energéticos na água nos interstícios do talude (exacerbada pela impermeabilidade deste) e resulta numa maior exposição do material de crista e do lado de sotamar do talude. De facto, para taludes com níveis de submersão reduzido, é possível que a estabilidade do talude de sotamar seja inferior à estabilidade do talude de barlar. Na Figura 11 vemos um exemplo dos danos observados no local por provável efeito do galgamento

Figura 11 – Crista de talude com sinais de danos devido a galgamento.

- Danos na crista do talude do lado norte, com remoção de material (expelido pela agitação marítima para a crista oposta do talude), um exemplo destes estando representado na Figura 11. Estima-se um volume de 3 m^3 para o volume deslocado, tendo-se mantido o enrocamento nas proximidades no local;
- Colapso parcial do talude de enrocamento do lado de sotamar do talude, perto da cabeça do esporão (com um volume estimado de 5 m^3);
- Colapso localizado da cabeça do esporão, com exposição da camada de filtro, com um volume estimado de 90 m^3 .

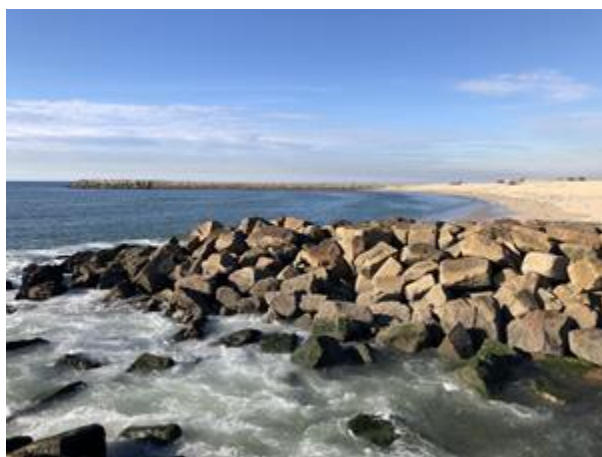
- Colapso localizado da zona mais exposta do esporão norte da proteção da foz da ribeira de Silvalde (com um comprimento de sensivelmente 35 m e um volume estimado de 90 m³). A Figura 13 apresenta o estado atual da extremidade do esporão em causa (note-se que o enrocamento era originalmente arrumado);

Figura 13 – Fotografia do estado atual do esporão norte da proteção da foz da ribeira de Silvalde.

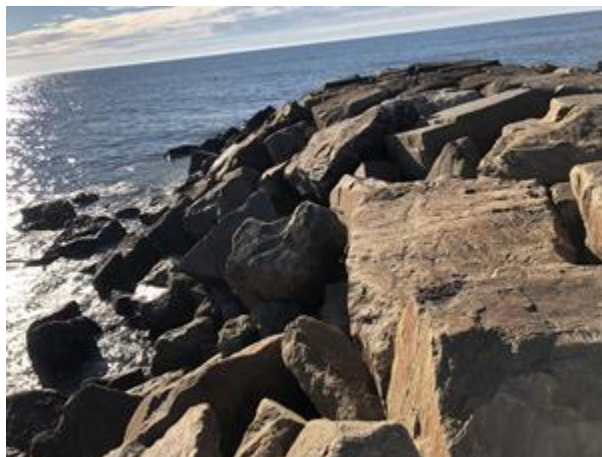
- Colapso localizado da cabeça do esporão sul da proteção da foz da ribeira de Silvalde (com um volume estimado de 70 m³);
- Colapso parcial do talude de sotamar do esporão sul da proteção da foz da ribeira de Silvalde (com um volume estimado de 12 m³) , como representado na Figura 14;

Figura 14 – Fotografia do colapso parcial do talude de sotamar do esporão sul da proteção da foz da ribeira de Silvalde.

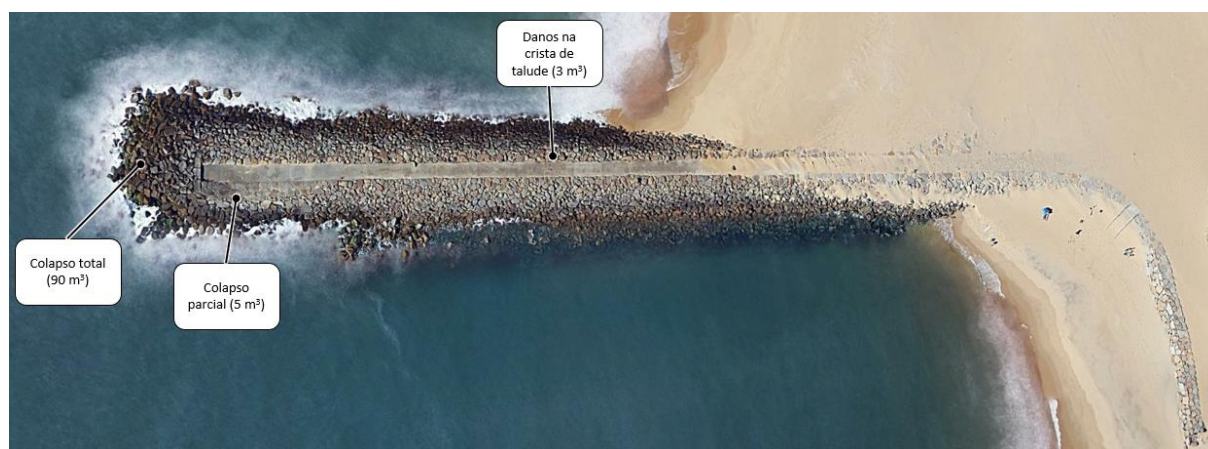
As localizações estimadas das alterações morfológicas referidas encontram-se assinalados na Figura 19. As referidas alterações encontram-se descritas na Tabela 2.

Figura 19 – Planta de localização das alterações morfológicas no esporão da praia de Silvalde.

Designação	Zona	Volume do dano [m³]	Parâmetro de Dano (S _D)
6	Tronco, coroamento do talude	3	2.5
7	Talude sul, junto à cabeça	5	0.63
8	Cabeça do esporão	90	11

Em termos dos blocos em si, uma análise com base nos princípios descritos no capítulo 4.1 aponta para que os blocos atualmente implantados no local produzam coeficientes de estabilidade de entre 1,19 e 2,22. Isto não quer dizer que não possa haver alguma mobilidade dos blocos do manto de proteção mas que eventuais danos deverão ser relativamente limitados em magnitude (tradicionalmente consideram-se danos reduzidos como ficando abaixo de 5% da estrutura). De considerar que as zonas mais expostas das obras (extremidade da cabeça e o lado de sotamar da cabeça) geralmente necessitam de coeficiente de estabilidade mais reduzidos, facto que se faz sentir no nível de danos observados.

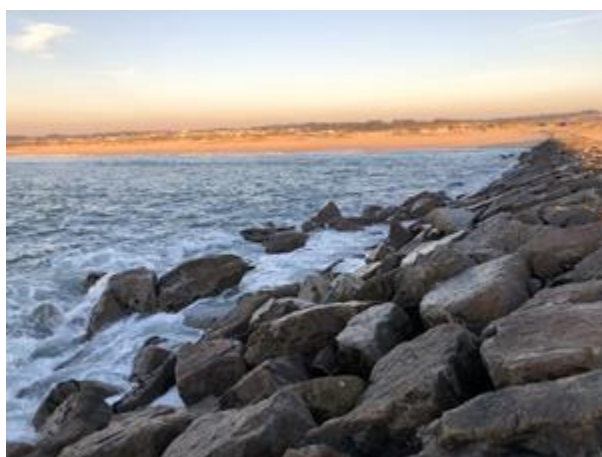
- Deslocamento/desarrumação parcial (sem remoção de material) do manto de proteção do lado de barlar do esporão, na zona do tronco. Uma fotografia desta zona encontra-se representado na Figura 22.

Figura 22 – Fotografia do deslocamento parcial do manto de proteção no esporão norte de Paramos.

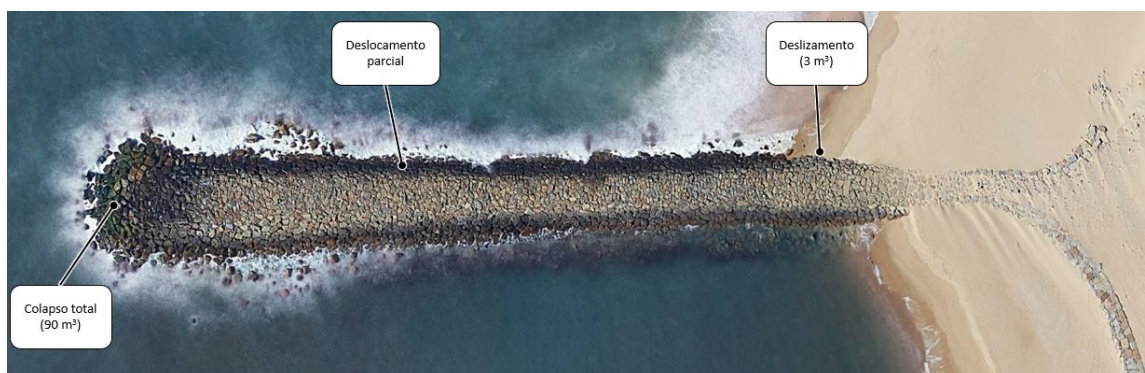
As localizações estimadas das alterações morfológicas referidas encontram-se assinalados na Figura 24. As referidas alterações encontram-se descritas na Tabela 3.

Figura 24 – Planta de localização das alterações morfológicas no esporão norte de Paramos.

Designação	Zona	Volume do dano [m³]	Parâmetro de Dano (S _D)
9	Base do esporão, ao longo do talude e do lado de barlar	3	1.7
10	Tronco do esporão, ao longo do talude e do lado de barlar	0	0
11	Cabeça do esporão	90	27

Em termos dos blocos em si, uma análise com base nos princípios descritos no capítulo 4.1 aponta para que os blocos atualmente implantados no local produzam coeficientes de estabilidade de entre 1,977 e 1,581. Isto não quer dizer que não possa haver alguma mobilidade dos blocos do manto de proteção mas que eventuais danos deverão ser relativamente limitados em magnitude (tradicionalmente consideram-se danos reduzidos como ficando abaixo de 5% da estrutura). De considerar que as zonas mais expostas das obras (extremidade da cabeça e o lado de sotamar da cabeça) geralmente necessitam de coeficiente de estabilidade mais reduzidos, facto que se faz sentir no nível de danos observados.

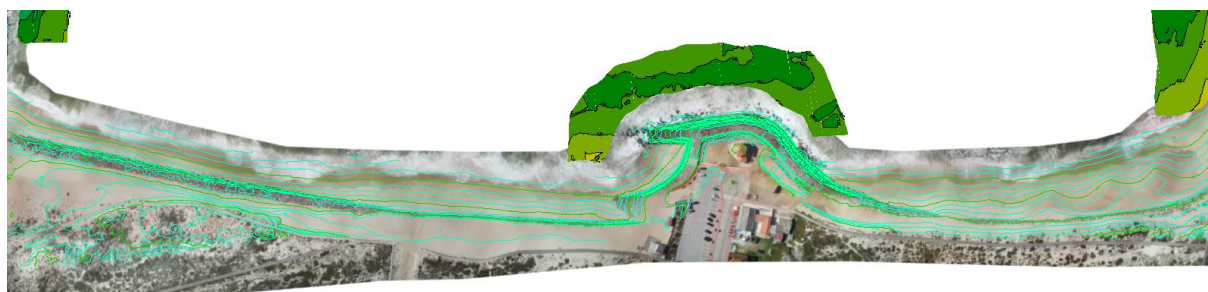
Esta obra (representada na Figura 25) é constituída por uma proteção aderente de grandes dimensões imediatamente à volta da capela de Paramos, complementada com taludes de enrocamento a cotas mais reduzidas a norte e a sul desta, ligadas, respetivamente aos esporões norte e sul de Paramos. A proteção de maiores dimensões em torno da capela destina-se a proteger esta mesma capela contra a erosão marítima, enquanto que as proteções contínuas mais pequenas ao longo dos alinhamentos das praias a norte e sul da capela se destinam a segurar o alinhamento da praia. A proteção aderente em torno da capela inclui também uma extremidade isolada a sul que mergulha no mar com cerca de 37 m.

Figura 25 – Planta da proteção aderente em torno da capela de Paramos.

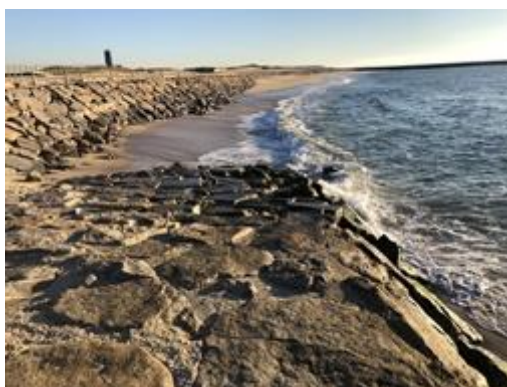
- Colapso parcial do manto de proteção na face poente e extremidade inferior da rampa que desce para a praia do lado sul da Capela. Embora o material removido (com um volume estimado de 2 m³) ainda se encontre no local, este encontra-se significativamente deslocado da sua posição inicial (ver Figura 27), reduzindo a sua estabilidade.

Figura 27 – Fotografia da zona colapsada da rampa sul da proteção aderente.

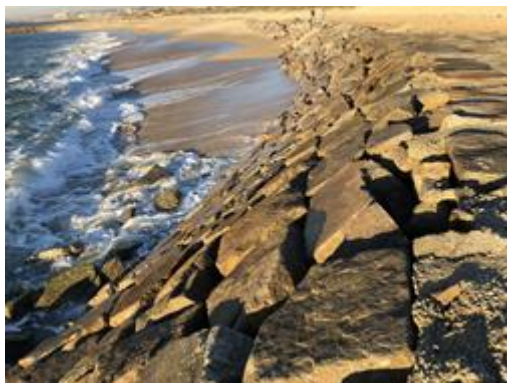
- Deslizamentos múltiplos da face oeste e noroeste da proteção aderente, ao longo de um comprimento aproximado de 35 m. Um exemplo desta zona pode ser observado na Figura 28, em que se nota claramente o deslizamento dos blocos do talude em relação à zona da crista.

Figura 28 – Fotografia dos blocos deslocados na face noroeste da proteção aderente.

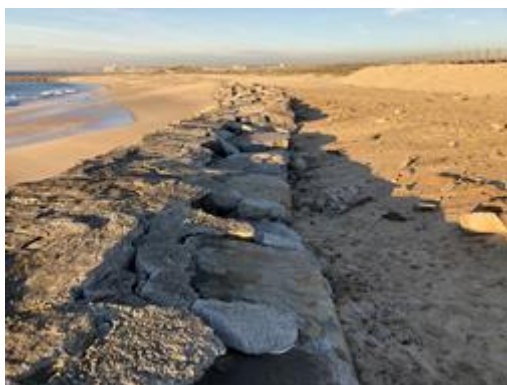
- Infraescavação da crista de talude por galgamento deste na zona imediatamente a norte da capela (Figura 29);

Figura 29 – Fotografia do assentamento dos blocos do manto de proteção na crista do talude da proteção aderente.

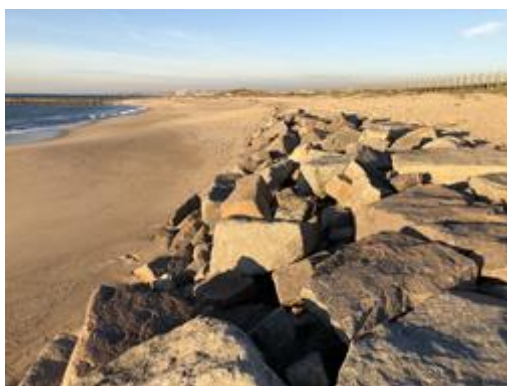
- Desarrumação/destruição generalizada do manto de proteção na zona da proteção aderente contínua imediatamente a norte da capela de Paramos (Figura 30). O volume de material necessário repor neste caso seria de 30 m³;

Figura 30 – Fotografia da zona destruída da proteção aderente contínua imediatamente a norte da capela.

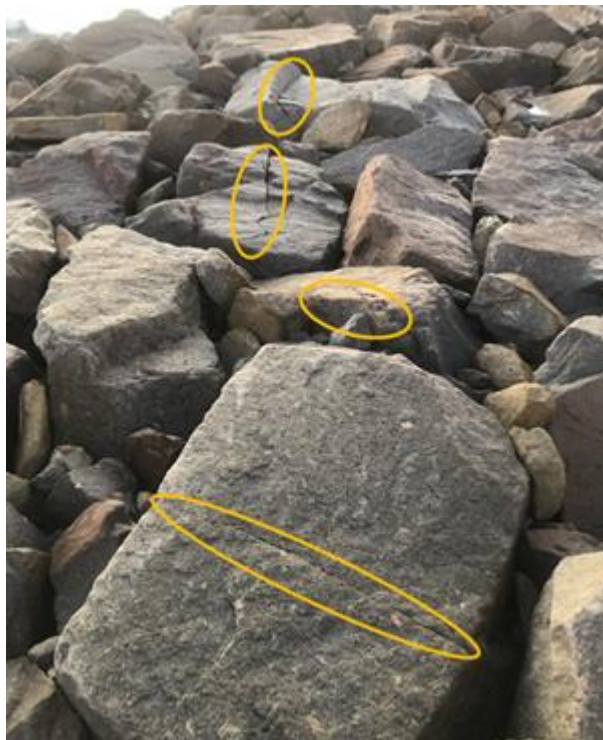
A acrescentar a este facto, observaram-se (exclusivamente neste esporão) um número significativo de enrocamento fraturado, possivelmente resultante da ação da agitação marítima. Pode-se observar, na Figura 33, um exemplo destas mesmas fraturas.

Figura 33 – Exemplo de rachas observadas no material do manto de proteção no esporão sul de Paramos.

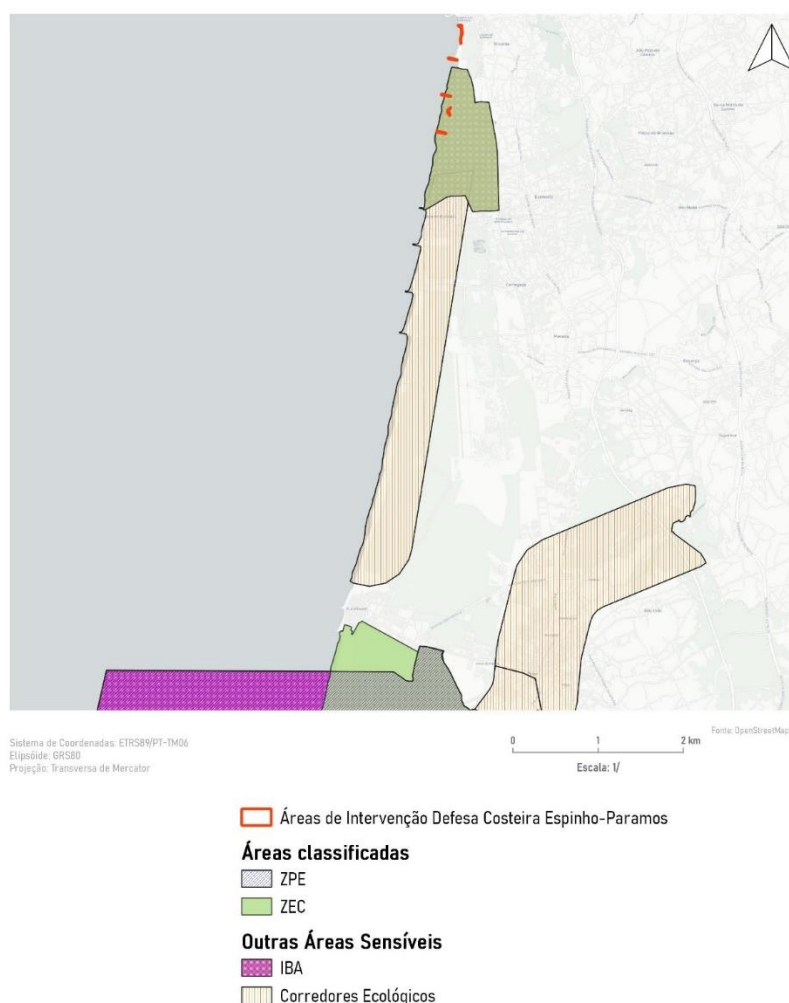
Figura 35 – Enquadramento das áreas de intervenção em áreas classificadas e sensíveis.

As áreas de intervenção para a defesa costeira Espinho-Paramos sobrepõe-se parcialmente, área 4 a área 6, à Zona Especial de Conservação (ZEC) Barrinha de Esmoriz (PTCON0018), incluída no Sistema Nacional de Áreas Classificadas (SNAC), estruturado pelo Decreto-Lei n.º 142/2008, de 24 de julho, alterado e republicado pelo Decreto-Lei n.º 242/2015, de 15 de outubro. É ainda de referir que as áreas 4 a 6 se sobrepõem também com a Área Importante para as Aves (IBA) Barrinha de Esmoriz e Lagoa de Paramos (PT036) (Figura 35).

- ZEC Ria de Aveiro (PTCON0061) localiza-se a cerca de 11,6km a sul da área de intervenção 6;
- Zona de Proteção Especial (ZPE) Ria de Aveiro (PTZPE0004) e IBA Ria de Aveiro (PT007) localiza-se a cerca de 12,9km a sul da área de intervenção 6 (Figura 35).

As áreas de intervenção não se sobrepõem com qualquer corredor ecológico, localizando-se o mais próximo, designado “Ria e Foz do Vouga” a cerca de 1km a sul da área de intervenção 6 (Figura 35).
