DEPARTAMENTO DE  
CONSTRUÇÃO, MANUTENÇÃO,  
ENERGIA E MOBILIDADE

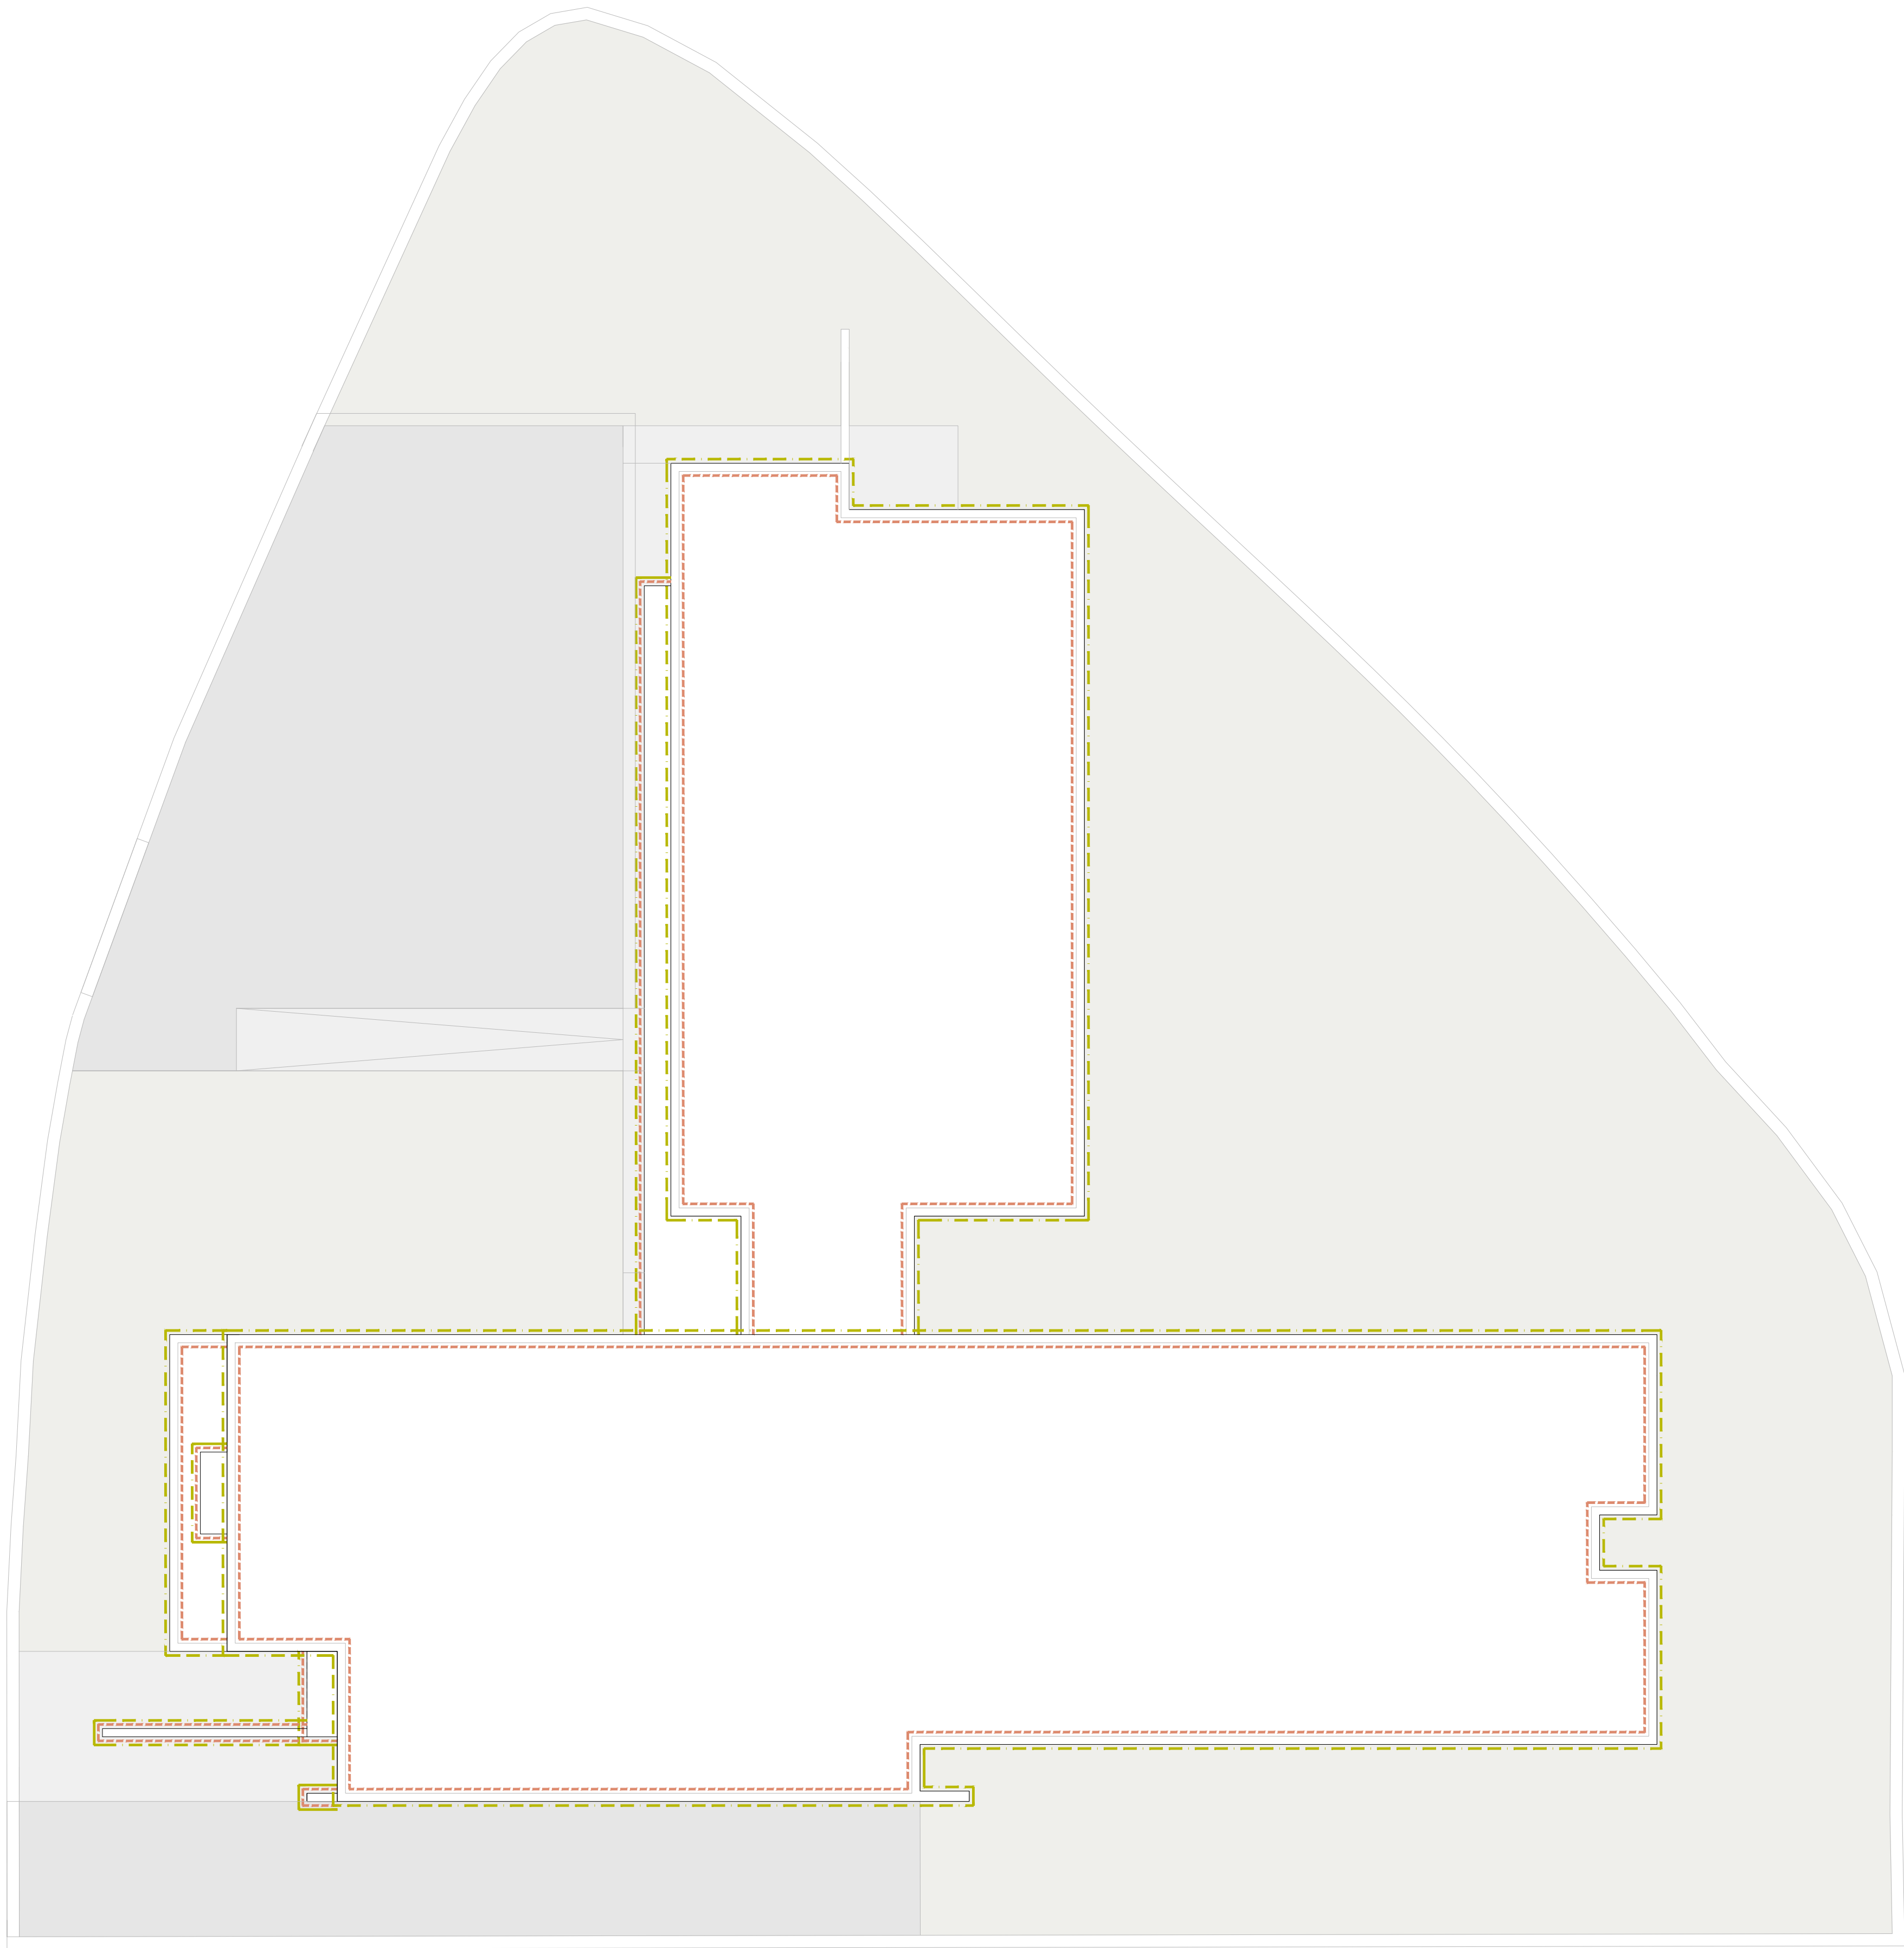
- A |** **Reparação da fachada em tipo tipo "burro":**  
-Limpeza química de fachada de tijolos em estado de conservação regular  
-Reparação de fissuras  
-Tratamento da envolvente exterior nas zonas contaminadas humidade ascensional

- B |** **Reabilitação fachada ETICS:**  
-Limpeza da superfície com jato de água de alta pressão, identificação de pequenas fissuras, avivamento e preenchimento com mastique acrílico Sikacryl S, ou equivalente. Acabamento com duas demãos de Sika ThermoCoat-5 PT TM, ou equivalente, na cor branco.

- C |** **Reabilitação do beiral**  
-Limpeza adequada ao tratamento a realizar de todas as superfícies a intervir;  
-Identificação e tratamento das zonas com fissuração/fendilhação;  
Acabamento com duas demãos de "Sikagard®-550 W Elastic", ou equivalente, na cor branco.

- F |** **Reabilitação de paredes e elementos estruturais interiores :**  
-Limpeza adequada ao tratamento a realizar de todas as superfícies a intervir;  
-Identificação e tratamento das paredes interiores nas zonas com fissuração/fendilhação, com o avivamento (abertura em "V") das mesmas e preenchimento com mástique acrílico do tipo "Sikacryl® S", ou equivalente;  
-Identificação e tratamento dos elementos verticais a reparar, com o seu preenchimento com argamassa de reparação do tipo "Sikadur®-31 EF", ou equivalente;  
-Acabamento com duas demãos de "Sikagard®-550 W Elastic", ou equivalente, na cor branco,  
-Troca de peças cerâmicas trincadas ou danificadas por idêntica a existente  
-Reparação de revestimentos existentes

- G |** **Reabilitação de paredes interiores com humidade:**  
-Limpeza adequada ao tratamento a realizar de todas as superfícies a intervir;  
-Escarificação cuidada de toda a área acima da cota da base do revestimento do pavimento, removendo o atual revestimento até à base sã e coesa, pré-regularização com argamassa de reparação do tipo "Sika Monotop 620", ou equivalente, aplicada em camadas,barramento da superfície com duas demãos de argamassa impermeabilizante tipo "Sikatop 209 ES", ou equivalente.  
-Pintura (após no mínimo 7 dias) de toda a parede, com tinta aquosa acrílica mate do tipo "CINACRYL CIN", na cor Branco RAL 9010, resistente à retenção de sujidades, resistente aos raios UV, a aplicar em duas demãos ou as necessárias a um perfeito acabamento  
-Para o tratamento da humidade das paredes interiores revestidas com tipo de "burro", deve ser feito o tratamento através de perfurações e aplicação de barreira injetável contra a humidade ascendente à base de silanos (creme hidro-repelente), do tipo "SikaMur® InjectoCream-100", ou equivalente. Em seguida, deve ser aplicada na zona tratada, camada de argamassa macroporosa de acabamento para paredes do tipo "SikaMur® Finish", ou equivalente.

- H |** **Reparação de infiltrações nas caixilharias:**  
-Fornecimento e aplicação de selante monocomponente do tipo "Sikaflex AT-Connection", ou equivalente, para selagem da junta perimetral das caixilharias exteriores e das respetivas juntas das soleiras e/ou peitoris.  
-As paredes interiores junto a caixilharia que se apresentam deterioradas devido a humidade devem ser tratadas e reparadas.

- I |** **Reparação do pavimento com fissuras**  
-Corte e remoção da área onde o revestimento existente encontra-se danificado;  
Tratamento do pavimento onde existe a presença de humidade;  
-Prepação prévia da superfície;  
-Colocação do pavimento contínuo interior decorativo de marmorte "in situ", de 8 mm de espessura, realizado sobre superfície suporte de argamassa de cimento ou de betão, através da aplicação sucessiva de camada de primário epóxi, camada de argamassa epóxi, camada de vedação formada por uma demão de vedante acrílico, transparente;  
-Reparação do pavimento de marmorte no patamar da escada através de rebaxe.

- J |** **Reabilitação de pavimentos:**  
-Reposição dos rodapés em falta nas salas de atendimento ao utente da unidade, com pavimento vinílico homogéneo, da marca FORBO de 2.6 mm de espessura, da linha SARLON, cor 4804T4315 copper stardust, ou equivalente;  
-Substituição de soleiras que apresentam tricas ou roturas por peças equivalentes.

- K |** **Reabilitação do teto falso:**  
-Limpeza adequada ao tratamento a realizar de todas as superfícies a intervir;  
-Identificação e tratamento das zonas com fissuração/ fendilhação no teto falso, incluindo reforço estrutural no local, com o seu preenchimento com argamassa de reparação do tipo "Sikadur®-31 EF", ou equivalente;  
-Acabamento com duas demãos de "Sikagard®-550 W Elastic", ou equivalente, na cor branco.

- M |**   
-Tratamento de vãos exteriores, pintura, substituição de borrachas e vedantes
