DEPARTAMENTO DE
CONSTRUÇÃO, MANUTENÇÃO,
ENERGIA E MOBILIDADE

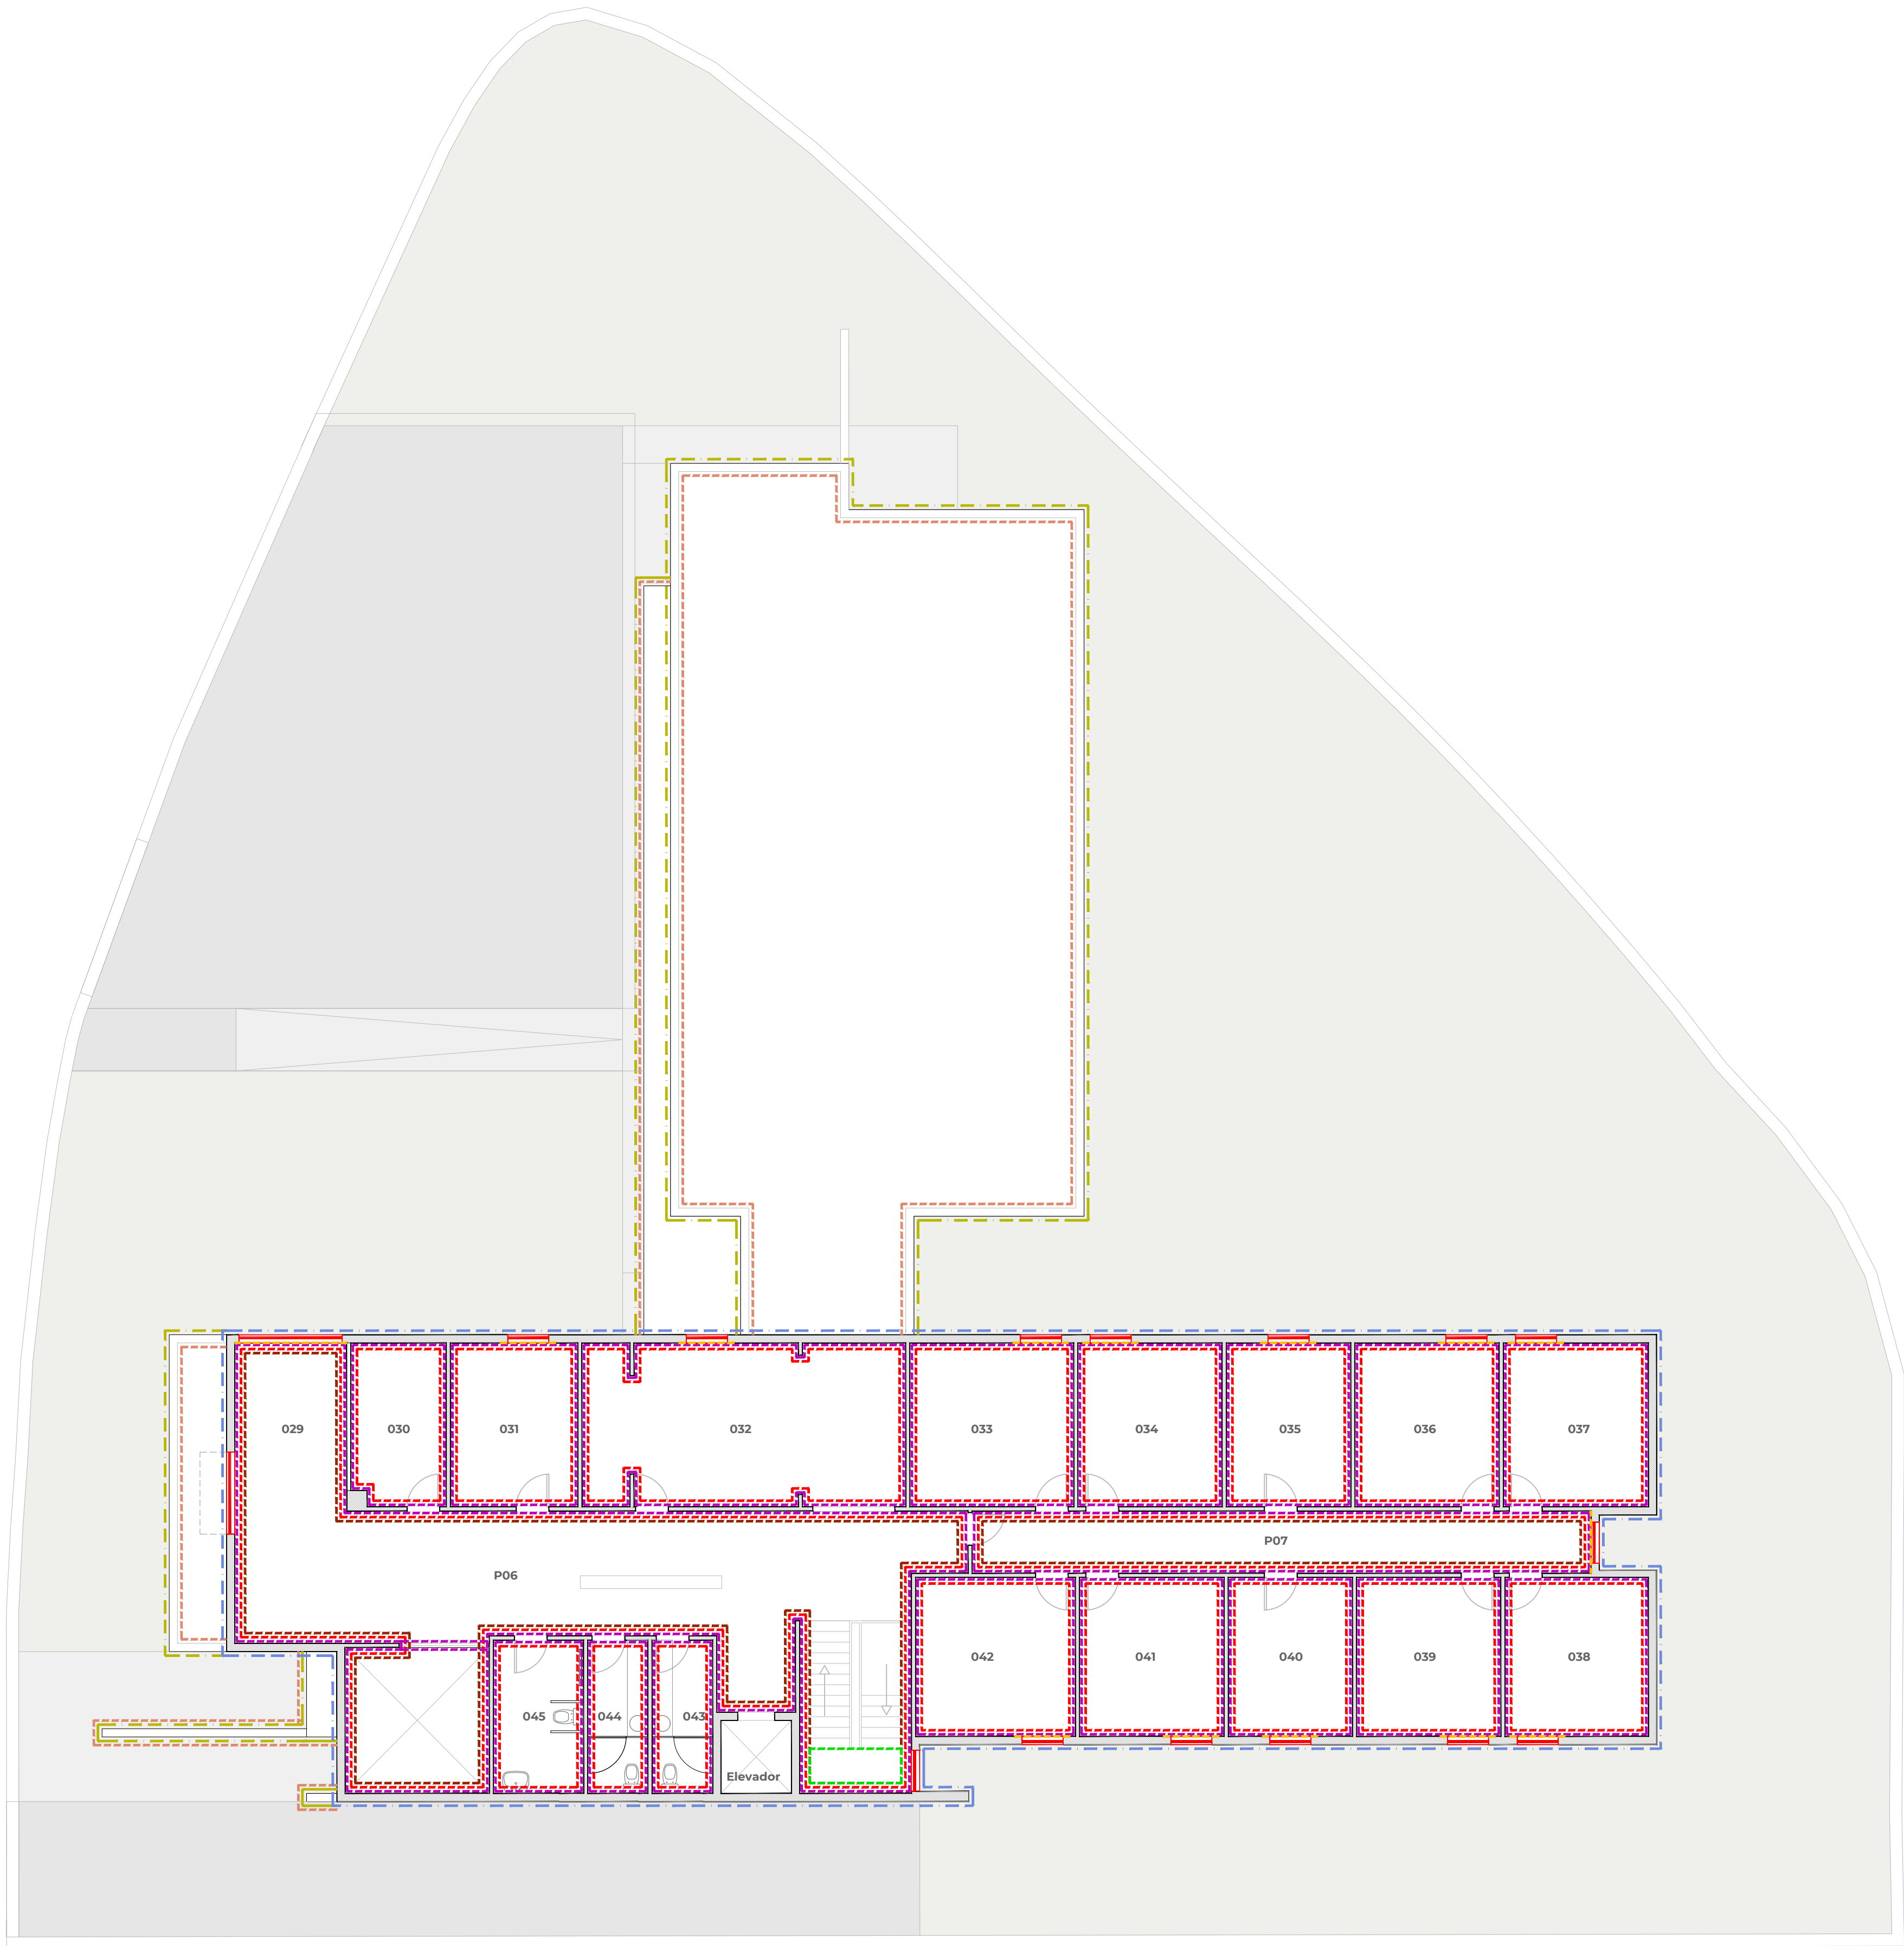
- A |** **Reparação da fachada em tipo tipo "burro":**
-Limpeza química de fachada de tijolos em estado de conservação regular
-Reparação de fissuras
-Tratamento da envolvente exterior nas zonas contaminadas humidade ascensional

- B |** **Reabilitação fachada ETICS:**
-Limpeza da superfície com jato de água de alta pressão, identificação de pequenas fissuras, avivamento e preenchimento com mastique acrílico Sikacryl S, ou equivalente. Acabamento com duas demãos de Sika ThermoCoat-5 PT TM, ou equivalente, na cor branco.

- C |** **Reabilitação do beiral**
-Limpeza adequada ao tratamento a realizar de todas as superfícies a intervir;
-Identificação e tratamento das zonas com fissuração/fendilhação;
Acabamento com duas demãos de "Sikagard®-550 W Elastic", ou equivalente, na cor branco.

- F |** **Reabilitação de paredes e elementos estruturais interiores :**
-Limpeza adequada ao tratamento a realizar de todas as superfícies a intervir;
-Identificação e tratamento das paredes interiores nas zonas com fissuração/fendilhação, com o avivamento (abertura em "V") das mesmas e preenchimento com mástique acrílico do tipo "Sikacryl® S", ou equivalente;
-Identificação e tratamento dos elementos verticais a reparar, com o seu preenchimento com argamassa de reparação do tipo "Sikadur®-31 EF", ou equivalente;
-Acabamento com duas demãos de "Sikagard®-550 W Elastic", ou equivalente, na cor branco,
-Troca de peças cerâmicas trincadas ou danificadas por idêntica a existente
-Reparação de revestimentos existentes

- G |** **Reabilitação de paredes interiores com humidade:**
-Limpeza adequada ao tratamento a realizar de todas as superfícies a intervir;
-Escarificação cuidada de toda a área acima da cota da base do revestimento do pavimento, removendo o atual revestimento até à base sã e coesa, pré-regularização com argamassa de reparação do tipo "Sika Monotop 620", ou equivalente, aplicada em camadas,barramento da superfície com duas demãos de argamassa impermeabilizante tipo "Sikatop 209 ES", ou equivalente.
-Pintura (após no mínimo 7 dias) de toda a parede, com tinta aquosa acrílica mate do tipo "CINACRYL CIN", na cor Branco RAL 9010, resistente à retenção de sujidades, resistente aos raios UV, a aplicar em duas demãos ou as necessárias a um perfeito acabamento
-Para o tratamento da humidade das paredes interiores revestidas com tipo de "burro", deve ser feito o tratamento através de perfurações e aplicação de barreira injetável contra a humidade ascendente à base de silanos (creme hidro-repelente), do tipo "SikaMur® InjectoCream-100", ou equivalente. Em seguida, deve ser aplicada na zona tratada, camada de argamassa macroporosa de acabamento para paredes do tipo "SikaMur® Finish", ou equivalente.

- H |** **Reparação de infiltrações nas caixilharias:**
-Fornecimento e aplicação de selante monocomponente do tipo "Sikaflex AT-Connection", ou equivalente, para selagem da junta perimetral das caixilharias exteriores e das respetivas juntas das soleiras e/ou peitoris.
-As paredes interiores junto a caixilharia que se apresentam deterioradas devido a humidade devem ser tratadas e reparadas.

- I |** **Reparação do pavimento com fissuras**
-Corte e remoção da área onde o revestimento existente encontra-se danificado;
Tratamento do pavimento onde existe a presença de humidade;
-Prepação prévia da superfície;
-Colocação do pavimento contínuo interior decorativo de marmoreite "in situ", de 8 mm de espessura, realizado sobre superfície suporte de argamassa de cimento ou de betão, através da aplicação sucessiva de camada de primário epóxi, camada de argamassa epóxi, camada de vedação formada por uma demão de vedante acrílico, transparente;
-Reparação do pavimento de marmoreite no patamar da escada através de rebache.

- J |** **Reabilitação de pavimentos:**
-Reparação dos rodapés em falta nas salas de atendimento ao utente da unidade, com pavimento vinílico homogéneo, da marca FORBO de 2.6 mm de espessura, da linha SARLON, cor 4804T4315 copper stardust, ou equivalente;
-Substituição de soleiras que apresentam tricas ou roturas por peças equivalentes.

- K |** **Reabilitação do teto falso:**
-Limpeza adequada ao tratamento a realizar de todas as superfícies a intervir;
-Identificação e tratamento das zonas com fissuração/ fendilhação no teto falso, incluindo reforço estrutural no local, com o seu preenchimento com argamassa de reparação do tipo "Sikadur®-31 EF", ou equivalente;
-Acabamento com duas demãos de "Sikagard®-550 W Elastic", ou equivalente, na cor branco.

- M |** **Tratamento de vãos exteriores, pintura, substituição de borrachas e vedantes**
