LEGENDA Espacial

LEGENDA TRABALHOS EXTERIORES

LEGENDA TRABALHOS INTERIORES

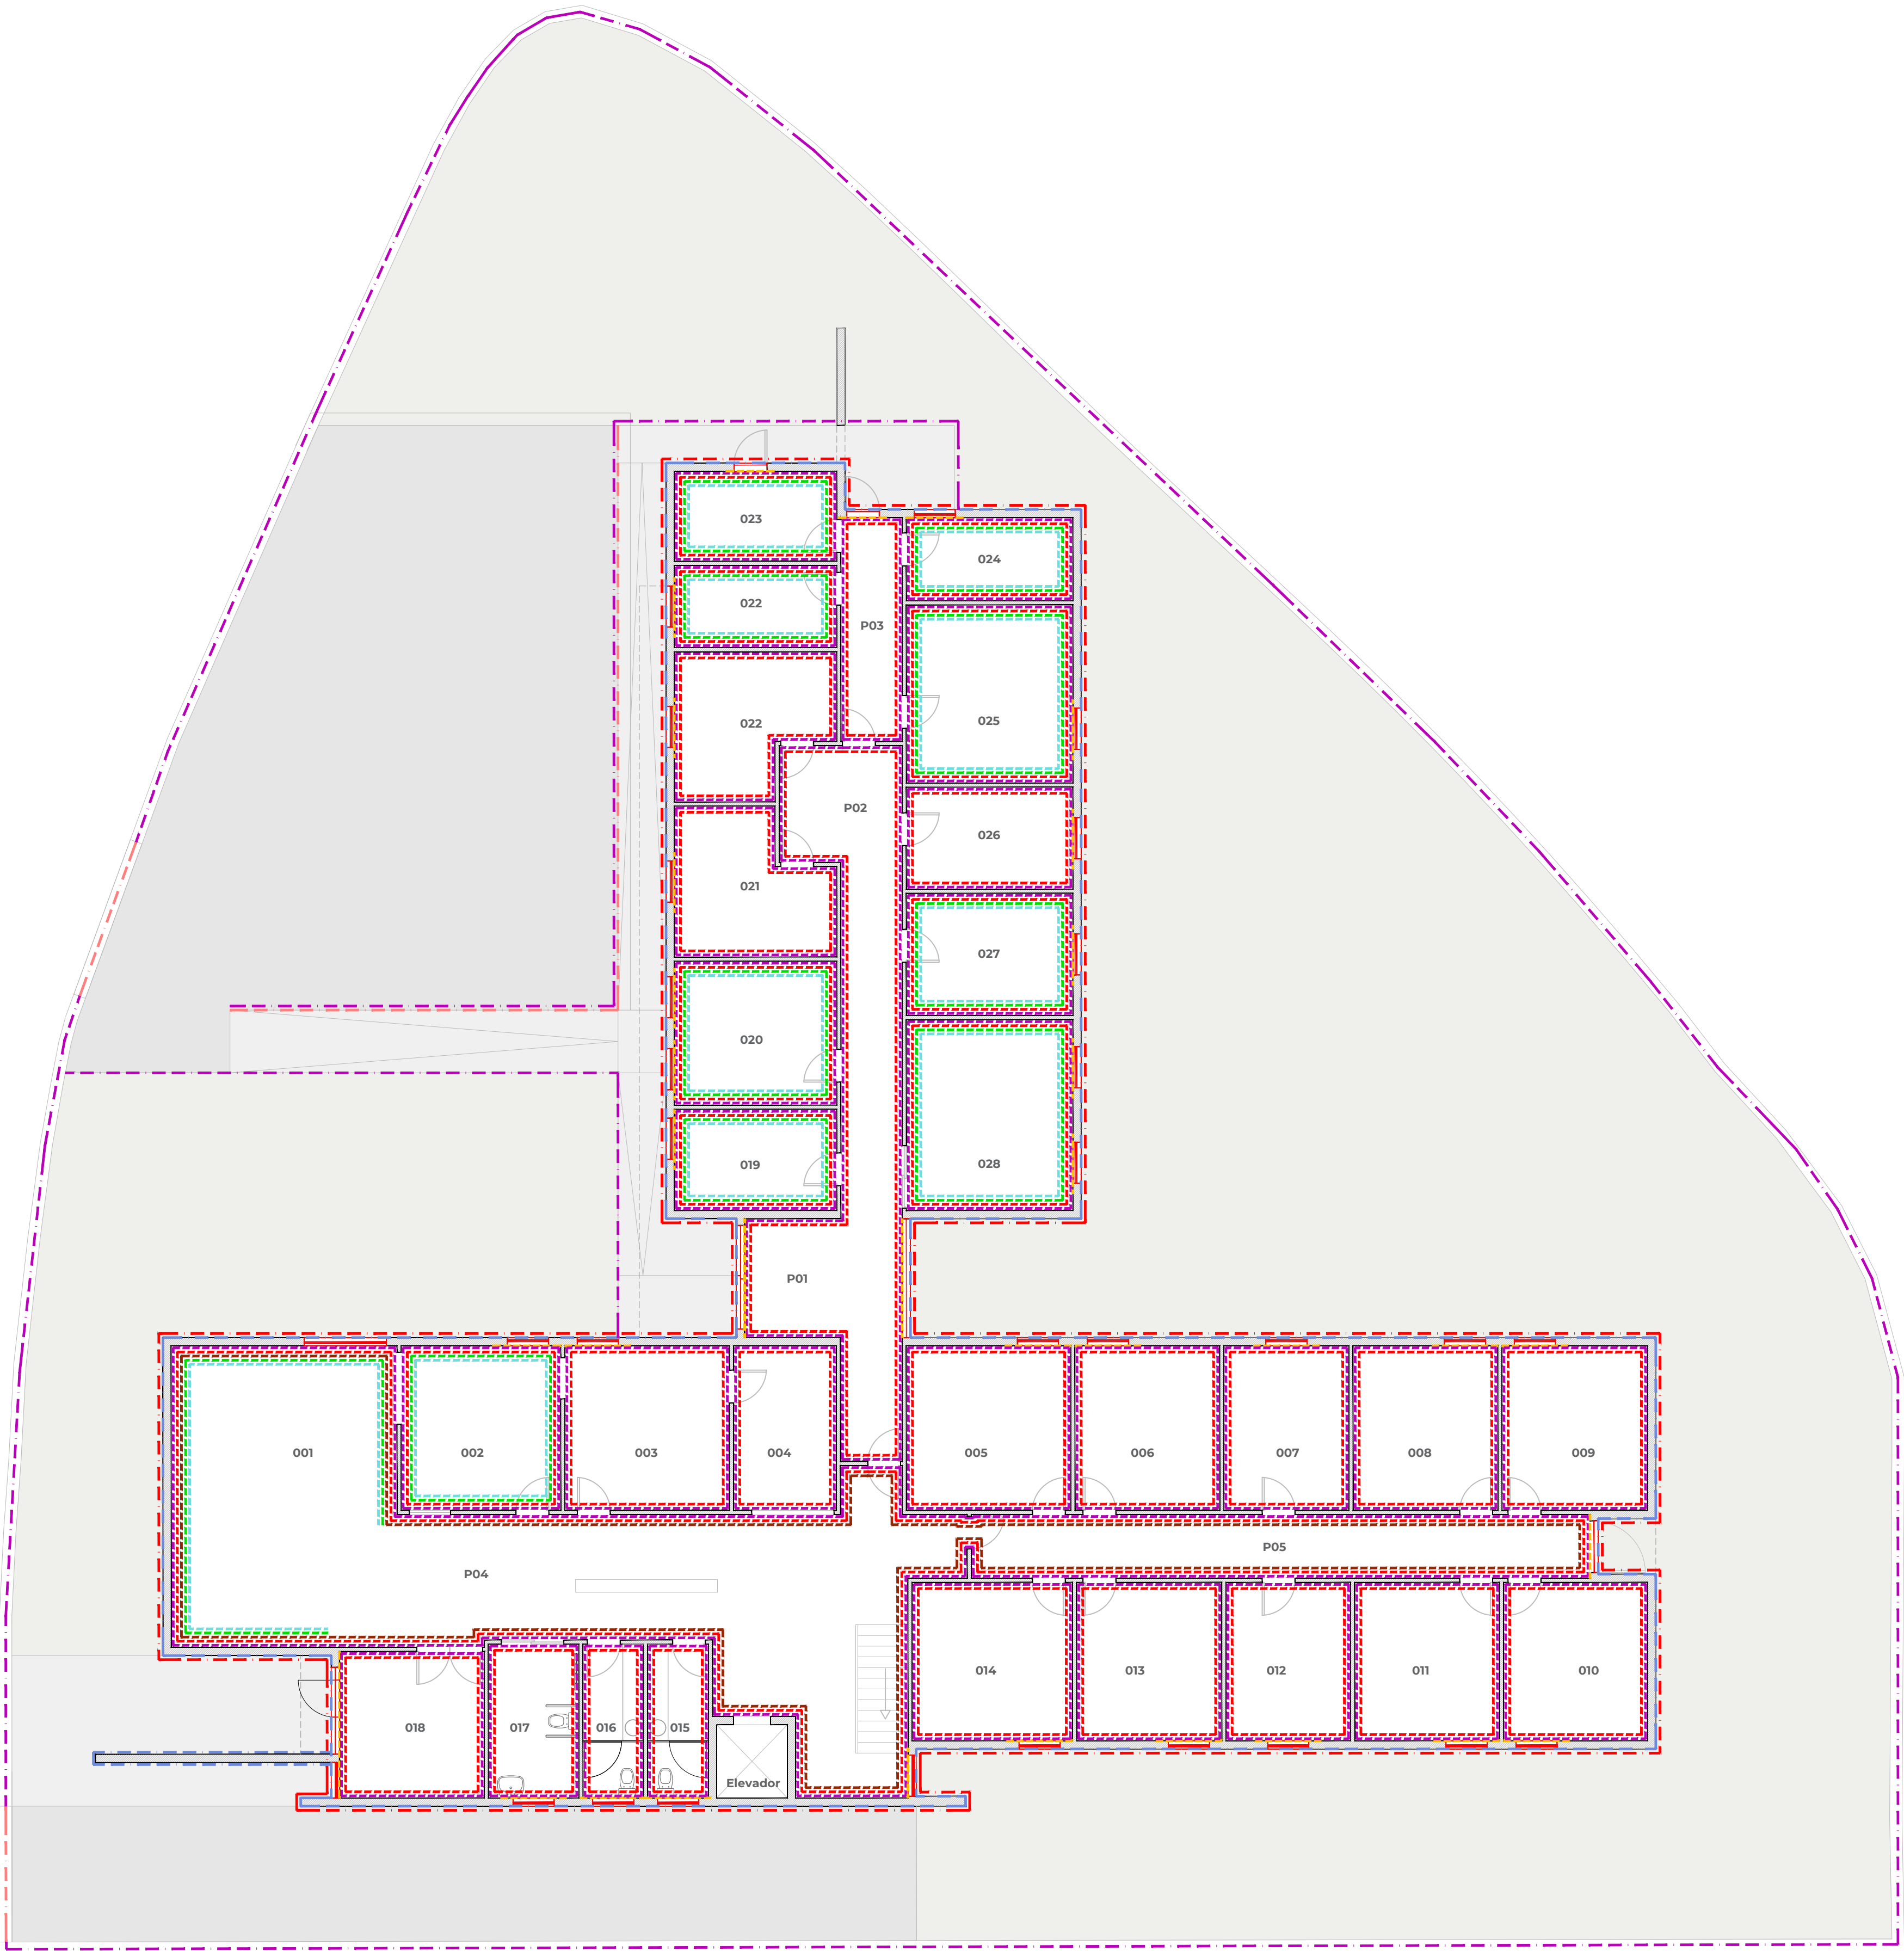
Piso Térreo: P01 : Vestíbulo de distribuição
P02 : Corredor de distribuição
P03 : Corredor de distribuição
P04 : Corredor de distribuição
P05 : Corredor de distribuição

Piso Primeiro:
P06 : Corredor de distribuição
P07 : Corredor de distribuição

- A |** **Reparação da fachada em tipo tipo "burro":**
-Limpeza química de fachada de tijolos em estado de conservação regular
-Reparação de fissuras
-Tratamento da envolvente exterior nas zonas contaminadas humidade ascensional

- B |** **Reabilitação fachada ETICS:**
-Limpeza da superfície com jato de água de alta pressão, identificação de pequenas fissuras, avivamento e preenchimento com mastique acrílico Sikacryl S, ou equivalente. Acabamento com duas demãos de Sika ThermoCoat-5 PT TM, ou equivalente, na cor branco.

- C |** **Reabilitação do beiral:**
-Limpeza adequada ao tratamento a realizar de todas as superfícies a intervir;
-Identificação e tratamento das zonas com fissuração/fendilhação;
Acabamento com duas demãos de "Sikagard®-550 W Elastic", ou equivalente, na cor branco.

- D |** **Restauração do portão e guarda-corpos**
-Preparação da superfície metálica com a aplicação de decapante universal para remoção de óxidos e impurezas inorgânicas;
-Aplicação manual de duas demãos de tinta plástica, cor branca, acabamento mate, textura lisa.

- E |** **Limpeza e tratamento de muretes e pavimento**
-Limpeza química do murete exterior e pavimento de pedra em mau estado de conservação, através da aplicação com escova de lixívia com 10% de água, enxaguamento com jacto de água à pressão, aplicação com trincha do primário fungicida, e limpeza final com jacto de água à pressão, com o objectivo de eliminar fungos, algas e bolores; considerando um grau de complexidade baixo

- F |** **Reabilitação de paredes e elementos estruturais interiores :**
-Limpeza adequada ao tratamento a realizar de todas as superfícies a intervir;
-Identificação e tratamento das paredes interiores nas zonas com fissuração/fendilhação, com o avivamento (abertura em "V") das mesmas e preenchimento com mástique acrílico do tipo "Sikacryl® S", ou equivalente;
-Identificação e tratamento dos elementos verticais a reparar, com o seu preenchimento com argamassa de reparação do tipo "Sikadur®-31 EF", ou equivalente;
-Acabamento com duas demãos de "Sikagard®-550 W Elastic", ou equivalente, na cor branco,
-Troca de peças cerâmicas trincadas ou danificadas por idêntica a existente
-Reparação de revestimentos existentes

- G |** **Reabilitação de paredes interiores com humidade:**
-Limpeza adequada ao tratamento a realizar de todas as superfícies a intervir;
-Escarificação cuidada de toda a área acima da cota da base do revestimento do pavimento, removendo o atual revestimento até à base sã e coesa, pré-regularização com argamassa de reparação do tipo "Sika Monotop 620", ou equivalente, aplicada em camadas,barramento da superfície com duas demãos de argamassa impermeabilizante tipo "Sikapop 209 ES", ou equivalente.
-Pintura (após no mínimo 7 dias) de toda a parede, com tinta aquosa acrílica mate do tipo "CINACRYL CIN", na cor Branco RAL 9010, resistente à retenção de sujidades, resistente aos raios UV, a aplicar em duas demãos ou as necessárias a um perfeito acabamento
-Para o tratamento da humidade das paredes interiores revestidas com tipo de "burro", deve ser feito o tratamento através de perfurações e aplicação de barreira injetável contra a humidade ascendente à base de silanos (creme hidro-repelente), do tipo "SikaMur® InjectoCream-100", ou equivalente. Em seguida, deve ser aplicada na zona tratada, camada de argamassa macroporosa de acabamento para paredes do tipo "SikaMur® Finish", ou equivalente.

- H |** **Reparação de infiltrações nas caixilharias:**
-Fornecimento e aplicação de selante monocomponente do tipo "Sikaflex AT-Connection", ou equivalente, para selagem da junta perimetral das caixilharias exteriores e das respetivas juntas das soleiras e/ou peitoris.
-As paredes interiores junto a caixilharia que se apresentam deterioradas devido a humidade devem ser tratadas e reparadas.

- I |** **Reparação do pavimento com fissuras:**
-Corte e remoção da área onde o revestimento existente encontra-se danificado;
Tratamento do pavimento onde existe a presença de humidade;
-Prepação prévia da superfície;
-Colocação do pavimento contínuo interior decorativo de marmoreite "in situ", de 8 mm de espessura, realizado sobre superfície suporte de argamassa de cimento ou de betão, através da aplicação sucessiva de camada de primário epóxi, camada de argamassa epóxi, camada de vedação formada por uma demão de vedante acrílico, transparente;
-Reparação do pavimento de marmoreite no patamar da escada através de rebaxe.

- J |** **Reabilitação de pavimentos:**
-Reparação das rodapés em falta nas salas de atendimento ao utente da unidade, com pavimento vinílico homogêneo, da marca FORBO de 2.6 mm de espessura, da linha SARLON, cor 4804T4315 copper stardust, ou equivalente;
-Substituição de soleiras que apresentam tricas ou roturas por peças equivalentes.

- K |** **Reabilitação do teto falso:**
-Limpeza adequada ao tratamento a realizar de todas as superfícies a intervir;
-Identificação e tratamento das zonas com fissuração/ fendilhação no teto falso, incluindo reforço estrutural no local, com o seu preenchimento com argamassa de reparação do tipo "Sikadur®-31 EF", ou equivalente;
-Acabamento com duas demãos de "Sikagard®-550 W Elastic", ou equivalente, na cor branco.

- L |** **Reabilitação de cobertura:**
-Limpeza adequada dos elementos de encaminhamento de águas pluviais
- substituição te telas asfálticas e geotêxtil e demais isolamentos térmicos e impermeabilizantes quando necessário como de outras peças na cobertura

- M |** **Tratamento de vãos exteriores, pintura, substituição de borrachas e vedantes**
